# 安全事故整改防护策略及疫情防控宣贯

主讲人：熊结兵

执业资格：国家注册监理工程师

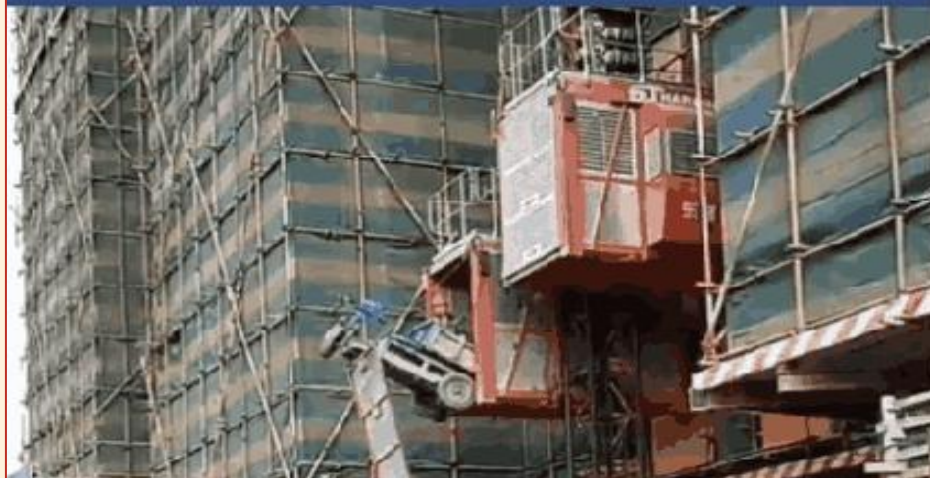
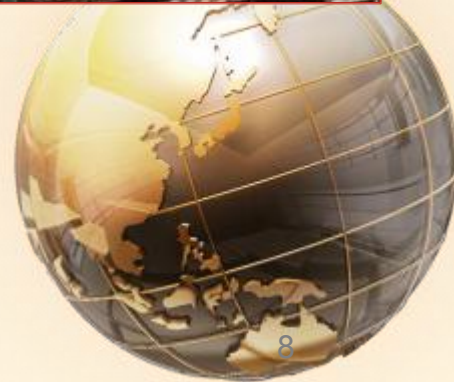
#### 电动车撞破梯笼警示

电动车（特指：电动手推车和电动三轮车）在施工工地逐渐普及，深受项目一线作业班组喜欢，使用该类工具确实提高作业效率，省时省力，但新的危险也随之而来。在装饰装修阶段开始出现电动车，而且都要通过施工电梯上下，电动车冲出电梯笼事故屡见不鲜据不完全统计已发生多起以上伤亡事故。仅以7月事故为例：2021年7月2日22时30分左右，呼和浩特市新城区某项目发生一起高处坠落安全生产事故，造成1人死亡。作业人员王某某在10#楼20层使用电动助力手推车清理垃圾时，因操作不当，连车带人从20层掉落至8层施工升降机顶部，经抢救无效死亡，如右图。

无法杜绝使用的情况下在电梯笼外侧梯门口安装防撞护栏，确保防撞护栏有效使用，不成为摆设；

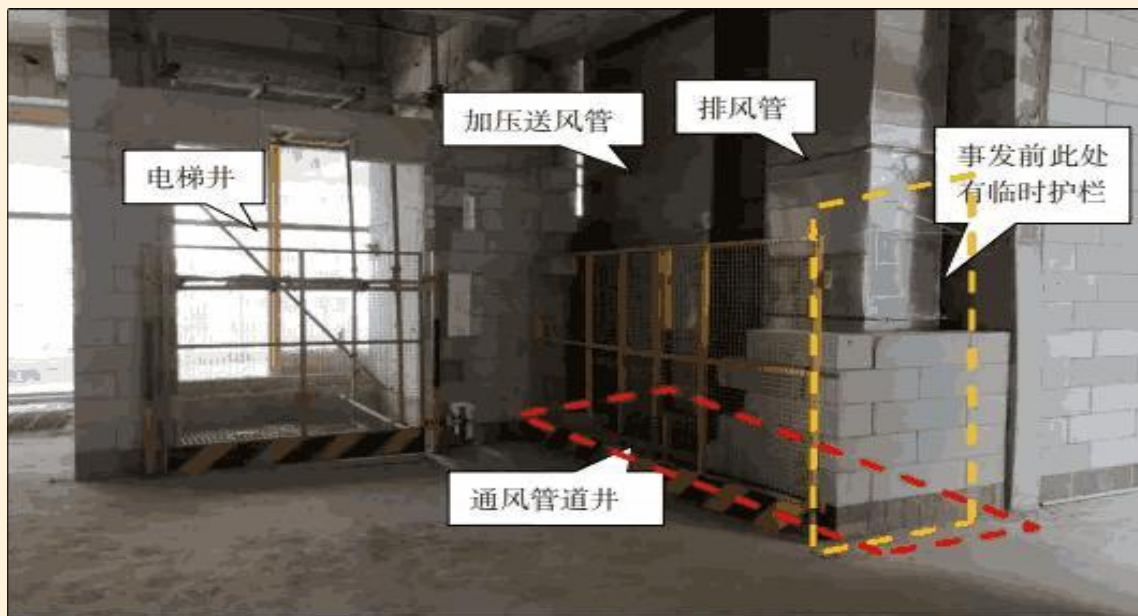
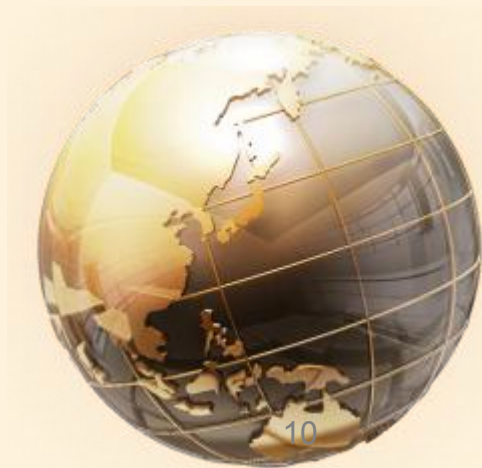
2021年6月2日7时左右，南山区南山医院改扩建工程工地一工人独自在4楼实施通风管道井临时防护栏拆除作业，因没有系挂安全带，不慎从通风管道井洞口坠落至1楼地面。此事故造成1人死亡，直接经济损失约140万元人民币。直接原因：李某高安全意识淡薄，未采取系挂安全带等安全防护措施，冒险在洞口临边实施通风管道井临时防护栏拆除作业，导致自己从通风管道井洞口坠落至1楼地面。

1. 加强上岗前安全教育和交底。督促作业人员在高处作业、临边作业时正确佩戴安全带。安全带使用应遵从“高挂低用”的原则，保证双大钩至少有一根挂靠在安全绳或其他牢固物件上。临边作业主要通过使用安全钩、膨胀环、安全带夹具等为作业人员提供安全带挂设点，减少高坠风险。
2. 落实安全检查制度，加强过程监督检查，对违规行为及时制止和纠正，情节严重者责令停止作业，并根据相关制度进行处罚。

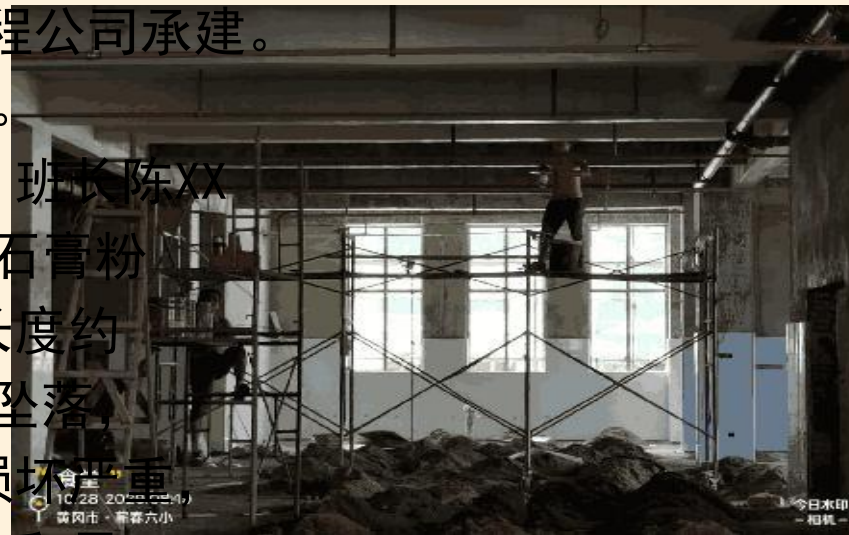
1997年12月28日晚上，该大厦正在进行第二层楼的装饰工程，班长陈XX安排油漆工陈XX和赖XX二人在二楼操作平台上约2.2m高从事平顶刮石膏粉作业，陈XX在操作平台的南边，赖XX在操作平台的北边，操作平台长度约2m，宽度80cm，作业到下午19时50分左右，陈XX从操作平台上不慎坠落，陈XX坠落时头部撞击在靠近操作平台的空压泵控制箱上，造成控制箱损坏严重，同时引起停电，由于陈XX头部未戴安全帽，坠落时头部受重伤，由赖XX和另外四名工人将伤者从二楼抬到一楼，急送医院，经医院抢救无效于当晚11时30分左右死亡。

死者陈XX自我保护意识差，在2m以上的高处操作，未按规定戴好安全帽，是造成事故的直接原因。施工现场负责人朱X X发生事故时在现场负责技术指导，未按规定督促工人戴安全帽，操作工人在2m以上高处作业，既无安全帽，又无法系结安全带，操作平台又无防护栏杆，根据管生产必须管安全的原则，现场管理和监督不力，是造成事故的另一直接原因。油漆班班长陈XX，发生事故的当天晚上在工地跟班，认为批平顶从事油漆作业时不便戴安全帽，对死者陈X X登高作业未戴安全帽没有加以制止，对于操作平台无栏杆置若罔闻，未能履行班组长的安全生产职责，是造成事故的间接原因。

1. 严格按照要求正确搭设和使用安全操作平台，安全操作平台上部必须按要求设好防护；
2. 登高作业佩戴安全防护用品，佩戴好安全帽系好帽带，佩戴好安全带。

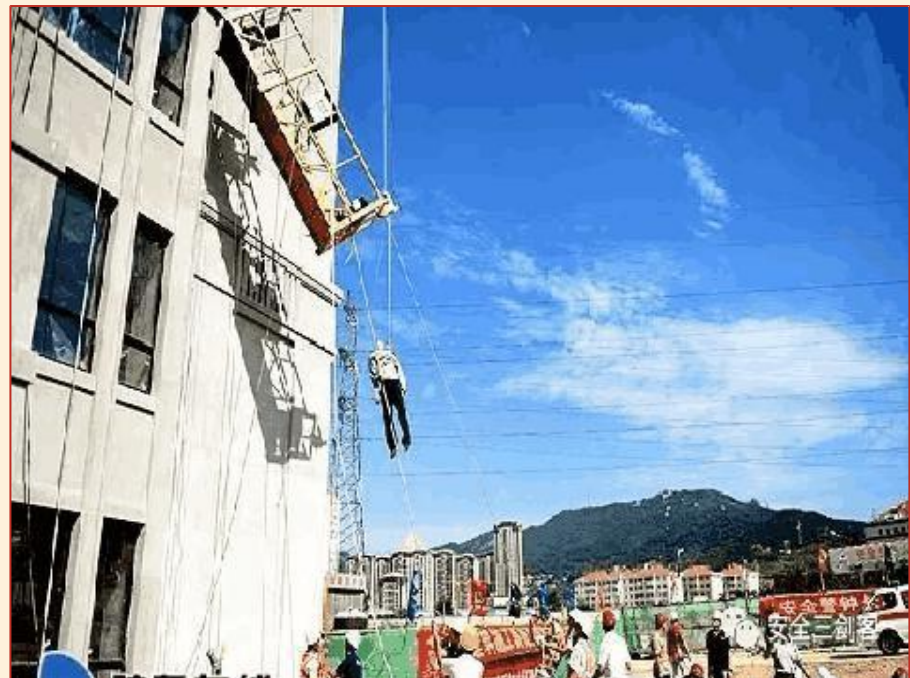
上午8:10分左右，固定吊篮东北角的钢丝绳发生脱落造成吊篮在空中倾斜，3人从11楼坠落至3楼平台。王社文当时在11楼内找桶打水，听见声响后发现3人已坠至3楼平台，到3楼进行呼救，随后有人拨打了120急救电话，120赶到后将3人送往某市 中心医院进行抢救，经医院抢救无效，3人均死亡，此次事故共造成3人死亡，直接经济损失100万。

1. 施工单位在外粉施工前未对施工吊篮进行安全检查，未发现固定吊篮的锁扣存在隐患，致使在作业过程中吊篮一侧钢丝脱落，导致事故发生。
2. 施工人员凡有根、王从彦、王会荣没有取得高空作业资质从事高空作业，且未经任何安全培训和岗前培训，施工过程中未佩戴任何劳保防护用品。对高空危险作业缺少最基本的安全意识，造成此次死亡事故。

1. 安装有效的防坠安全锁，经法定检测机构标定后方可使用，安全锁的标定有效日期一般不大于12个月，定期对安全锁进行维护，现实施工过程中极易出现因污染而失效的情况。
2. 人员配置必需安全防护设施、安全帽、安全带，采用实际案例的形式对工人进行教育，实际效果更好。
3. 设置吊篮安全绳和安全锁扣。安全绳入场前应提供产品合格证，进行项目验收，安全绳直径与安全锁扣的规格相一致，直径不小于16mm的锦纶绳，无松散、断股、打结现象，安全绳在吊篮工作时应保证自然垂悬状态。
4. 设置安全绳防摩擦保护措施。安全绳应固定在建筑物可靠位置，不得与吊篮上任何位置有连接，安全绳在结构阳角处应有防磨损措施。

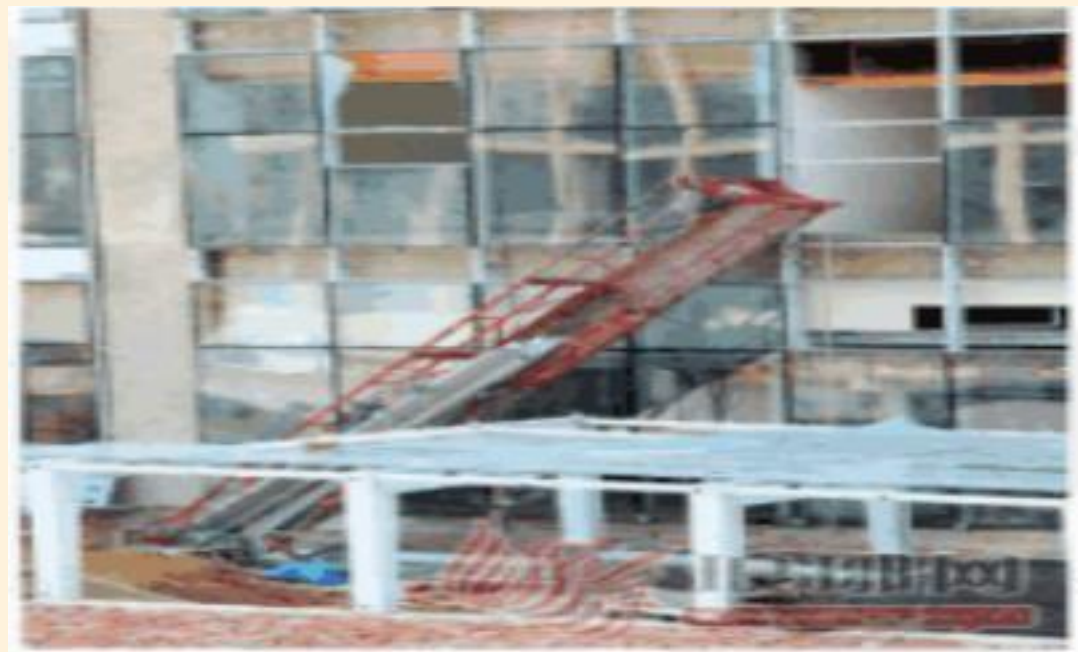
**事故经过：**该项目建筑公司装潢组丁某等3人在综合楼外檐更换一块中空玻璃时，因吊篮屋面挑梁配重压力不够，失去平衡，导致吊篮下滑倾斜，造成丁某等3人在约60M的高度从吊篮中滑出，坠落地面，当场死亡；

**直接原因：**吊篮支架配重被挪除，作业人员未挂设安全带在安全绳上是事故的主要原因。

1. 吊篮支架配重应完好，且安装牢固，具有防挪移措施，设置防挪移标识，每天进行班前检查；
2. 吊篮作业人员严禁超过两人，并应设置安全绳（牢固结构上），作业人员佩戴安全带，安全锁挂设在安全绳上作业；

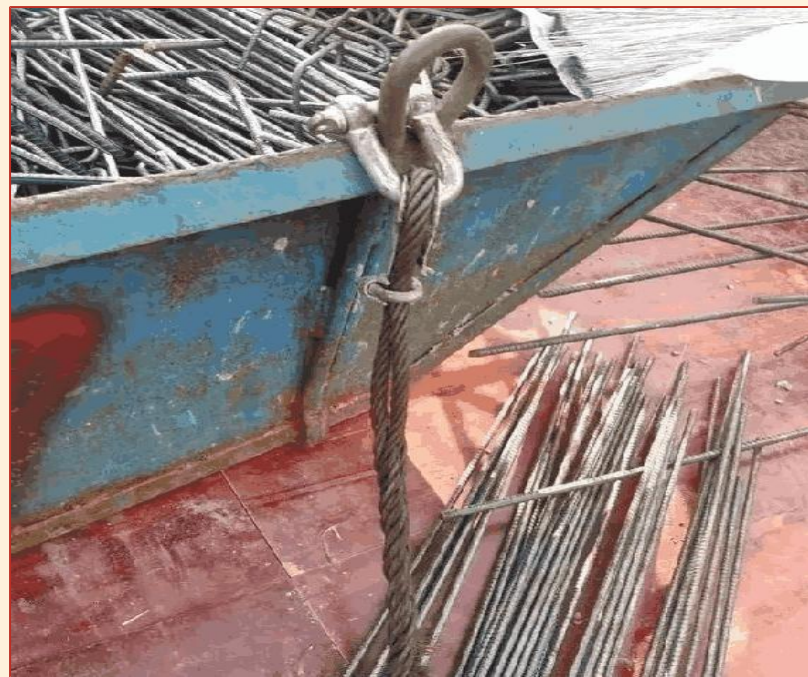
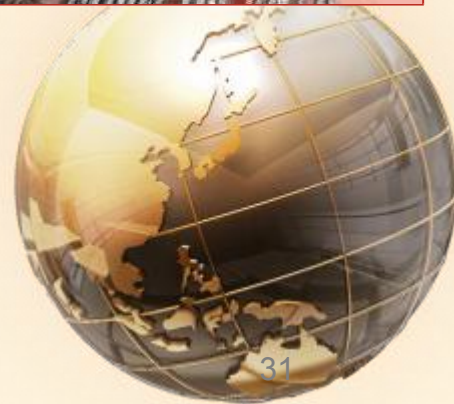
周冬波自行操作塔吊吊绳上的U型卡锁料斗，并指挥塔吊司机提升吊物，本人并未离开起吊点。15时20分许，当料斗提升至第一道支撑梁面上方约6米，塔吊吊臂欲回转时，料斗瞬间掉落。在地面上的塔吊指挥工万绍安发现后，随即用对讲机呼叫塔吊司机将吊钩放下，同时让附近作业工人蒲光仁重新将吊绳上的U型卡锁料斗后提升，才发现周冬波被倒扣在料斗内。现场人员当即联系120急救车将其送往泉州二院东海分院抢救，经抢救无效于16时30分许死亡。

- 1、采购定型化吊斗；进场验收，张贴可视化验收标识；
- 2、限载管理，喷涂标识。
- 3、设置“N+1”个绳卡、梨形环、安全弯；绳卡压板设置在长绳边；钢丝绳压扁1/3（绳径）；最后一个绳卡尾端 预留长度 $\geq 140\text{mm}$ 。

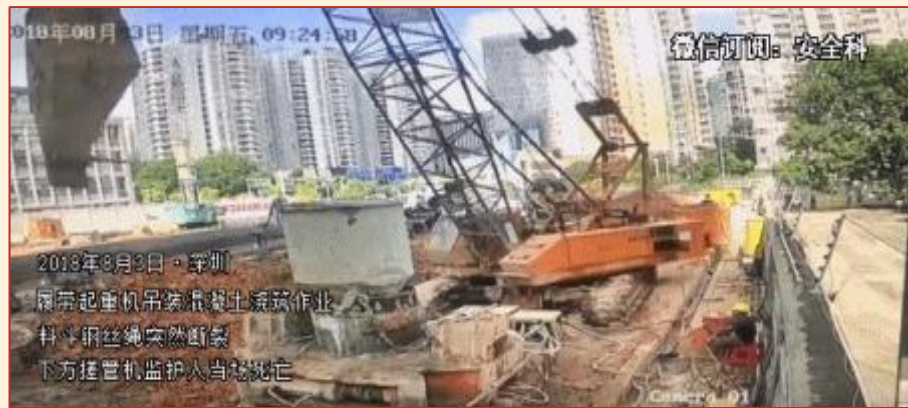
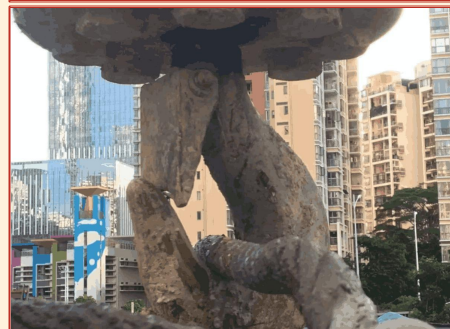
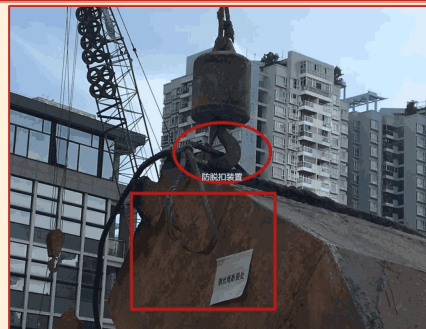
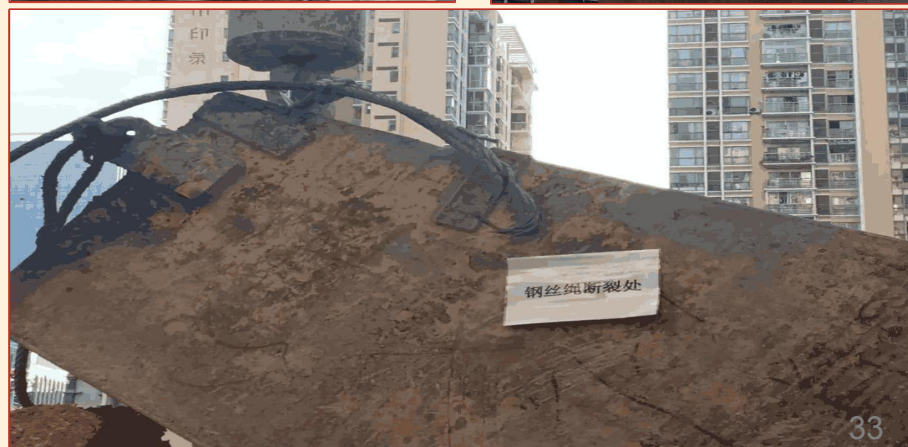
2018年8月3日上午9时25分许，在深圳一建筑工地内，起重机操作员刘某蕃在使用履带起重机吊装混凝土浇筑施工作业过程中，料斗钢丝绳突然断裂，料斗砸中在吊臂下方监护搓管机的哥哥刘某锐，并导致其当场死亡。

涉事履带式起重机吊运混凝土料斗进行灌注作业过程中，吊运钢丝绳突然断裂，引发料斗坠落，砸中处于起重作业范围内的工人，导致本次事故发生。

现场料斗使用前进行验收，必须符合相关要求，在作业过程中，安全员要现场监督，起吊物上方或起吊范围内严禁站人。

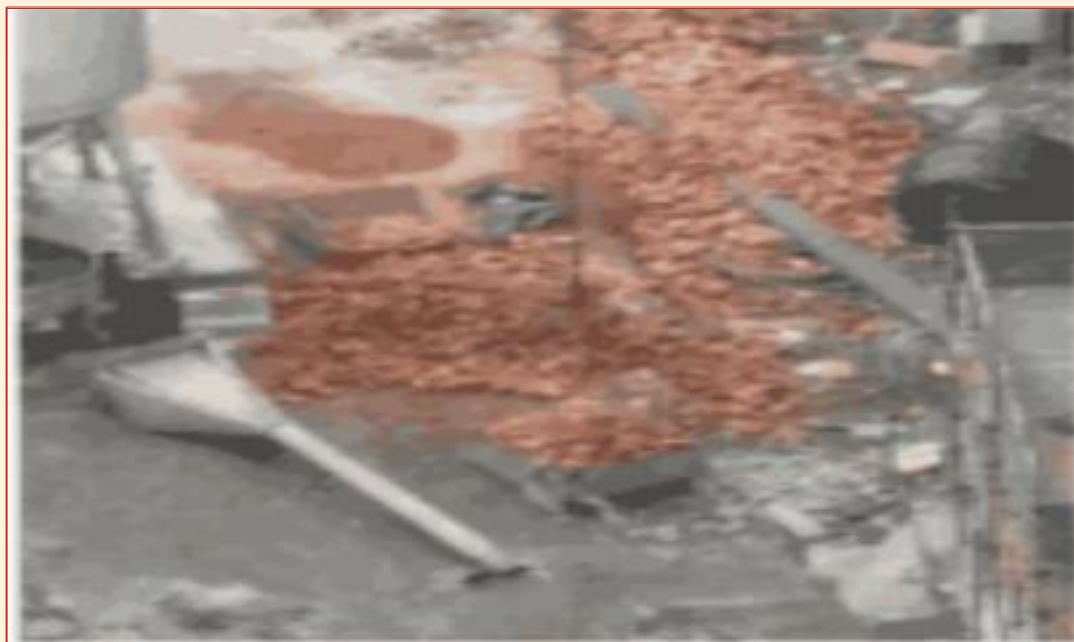
2021年5月4日，江油市国富公寓工地，塔吊起吊红砖时，不慎发生材料滑落，两块红砖掉落将下方泥工班组某 某砸伤，事后经检查，伤者轻微骨折和擦伤，无生命危险；

现场吊装必须采用专用吊斗，且吊装物品不易过满（设置限高线）或加装盖板，防止吊物坠落。

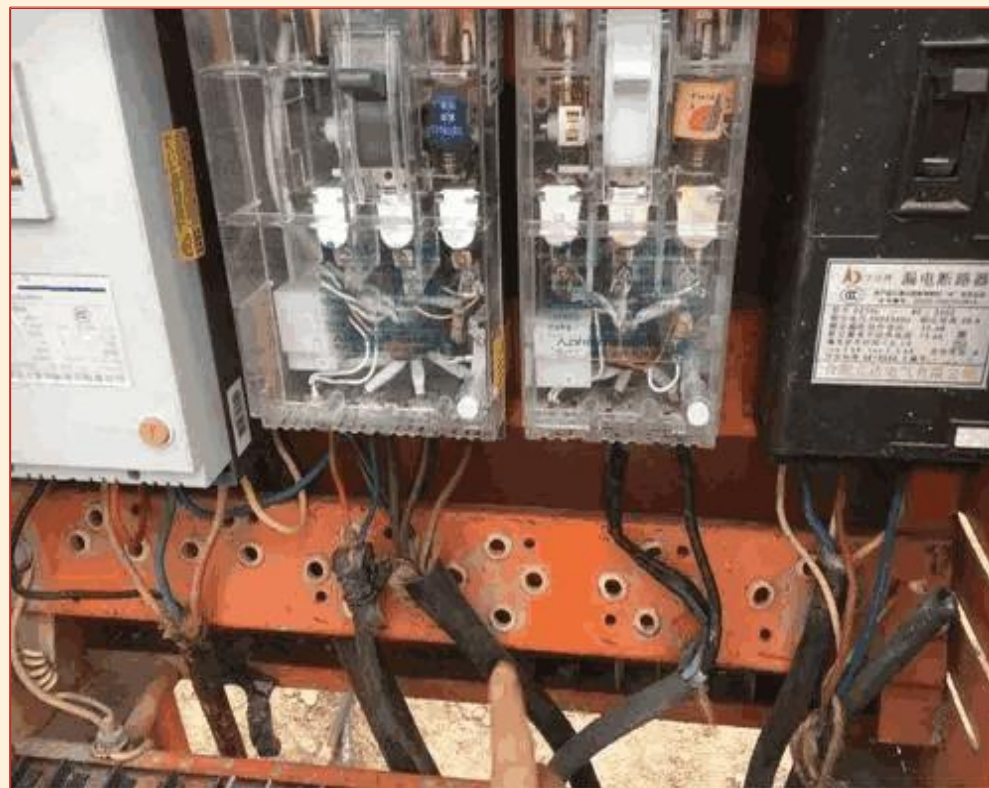
2021年8月3日上午7点10分，位于浙江省杭州市一住宅一期项目2#楼施工现场一处三级箱起火，未造成人员伤亡。

**直接原因：**因该三级箱一闸多机，导致配电系统超负荷运行。

1. 现场按要求落实“一机一闸一漏保”，并落实电工每日巡检；
2. 电箱专人管理，严格上锁，严禁私拉乱接；
3. 按要求在配电箱处配置灭火器，并按要求巡查灭火器；
4. 对于使用时间长，老旧不符合安全规范要求的配电箱坚决要求更换。

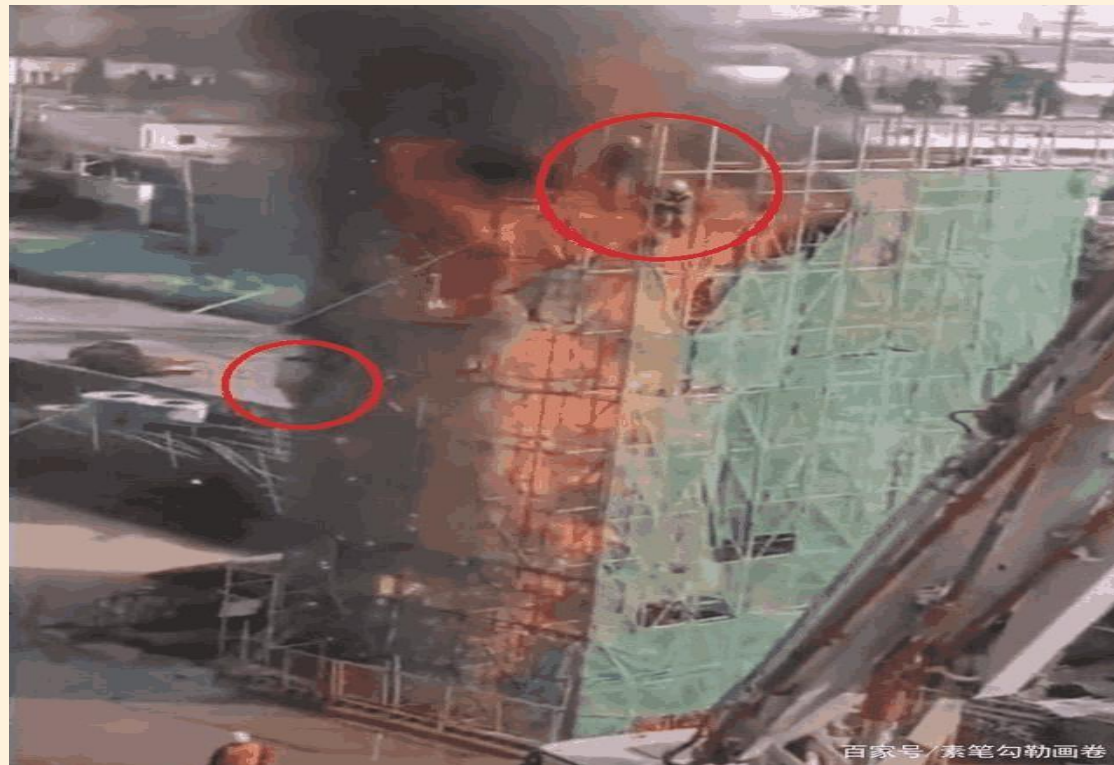
**事故直接原因：**楼层内模板木枋着火，楼层内工人发现后 用消防栓灭火，打开消防栓后并无水源，楼层内大火引燃外墙密目网着火。经调查发现，消防栓水压设置太低，不能达到施工楼层压力，工地消防栓安装完成后并未组织验收 收是其主要原因。

消防设施安装完成后及时组织专业分包/生产/安全负责人、施工总包技术/生产/安全/设备负责人、监理单位专业监理工程师等参与举牌验收工作，验收合格后方可投入使用，每天进行日常检查，确保消防管道水压充足，与楼层进度同步，同时设置不少于两具灭火器。

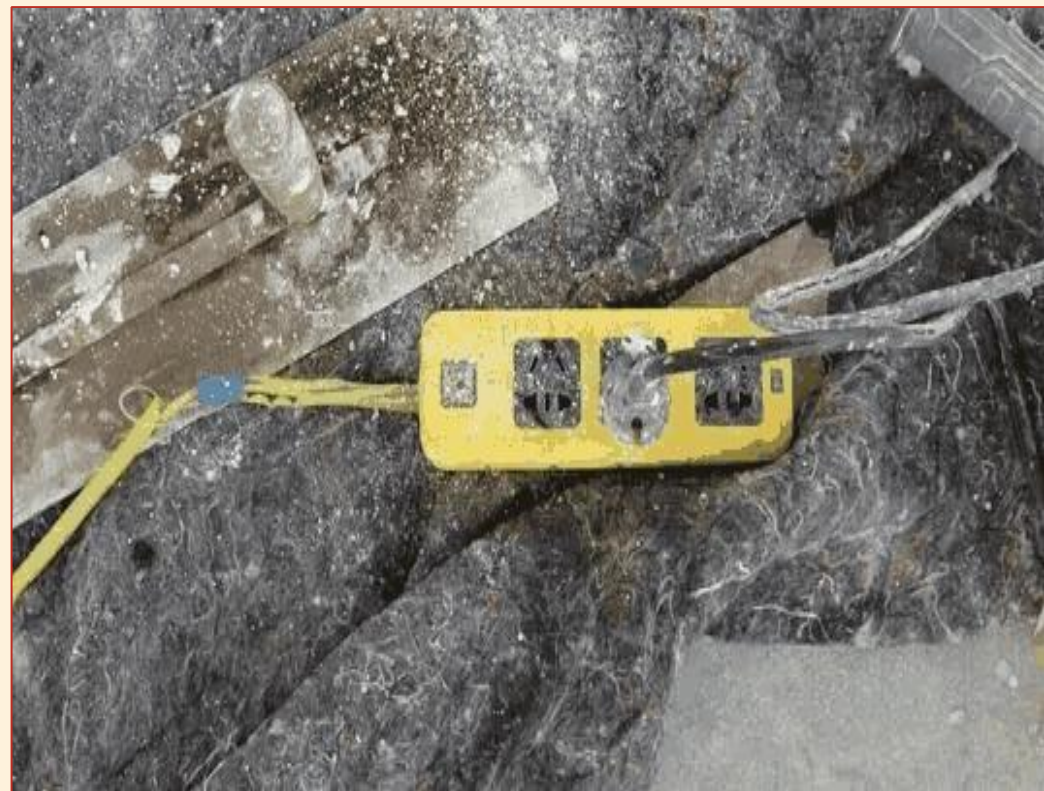
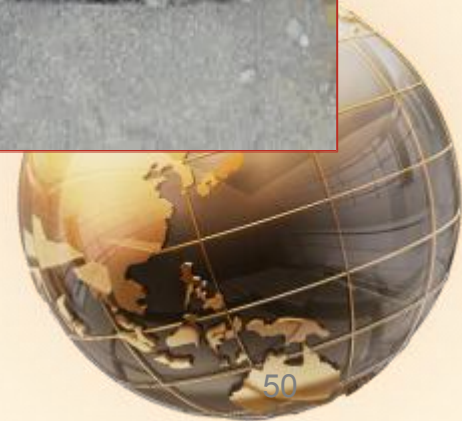
2018年3月13日，某装饰工程有限公司工人在松岗街道松涛 社区车站三街20号出租屋一楼电梯井底部使用电镐进行地面 防水补漏的前期作业时，发生一起触电事故，造成1人死亡。

**事故发生的原因：**孙某在电梯井内进行作业前的准备工作时，使用一不合格的插线板连接，而该插座的临时用电线路由主配电箱引出，临时用电系统中未设置漏电保护开关。孙某在使用电镐时，手不慎触到插线板上—处钢丝裸露的电线，导致触电。

开关箱必须设置漏电保护器，推广使用工业插座的配电箱。现场专业电工对用电部位进行每日安全巡查，对于不符要求的现场予以纠正，对电箱进行专人上锁管理，杜绝私拉乱接行为，从源头上进行管控。

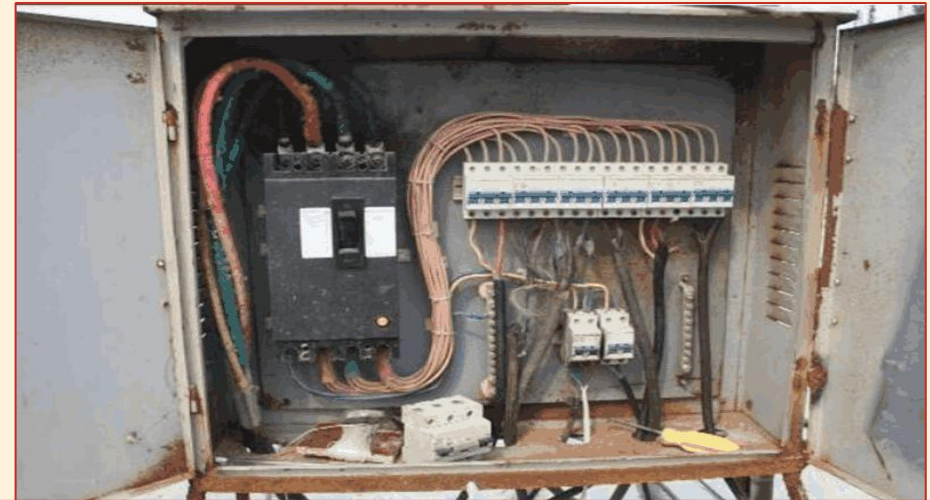
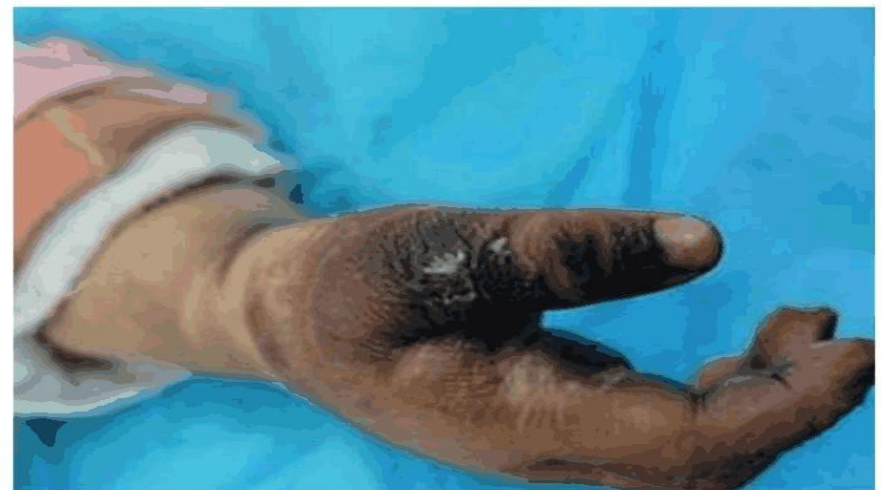
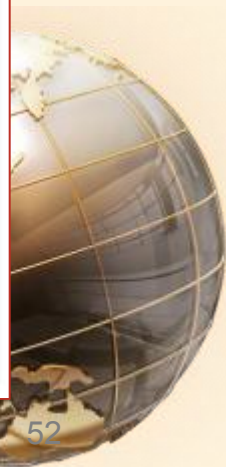
**事故经过及伤亡情况：**现场一处三级箱漏电保护器失效导致1人重伤

**直接原因：**由于电箱漏电，漏报失灵；经现场调查，该三级箱为违规组装电箱，非国标箱，无任何合格证书，认证材料，属于三无产品，电箱内线路图、跨接线都缺失。

1. 开关箱应采用冷轧钢板式阻燃绝缘材料制作，开关箱箱体钢板厚度不得小于1.2mm，箱体表面应做防腐处理。
2. 开关箱必须装设隔离开关、断路器或熔断器，以及漏电保护器。隔离开关应采用分断时具有可见分段点，能同时断开电源所有极的隔离电器，并应设置于电源进线端。
3. 开关箱漏电保护器的额定漏电动作电流不应大于30mA，额定漏电动作时间不应大于0.1s；使用于潮湿或有腐蚀介质场所的漏电保护器，其额定漏电动作电流不应大于15mA。额定漏电动作时间不应大于0.1s；配电箱支架应采用 L40X40X4角钢焊制。
4. 所有临时用电配电箱产品及安装使用应满足国家标准 GB7251 《低压成套开关设备和 控制设备》、GB50194 《建设工程施工现场供用电安全规范》和行业标准 JGJ46 《施工现场临时用电安全技术规范》。配电箱有3C标识及厂家铭牌及当心触电警示标识。

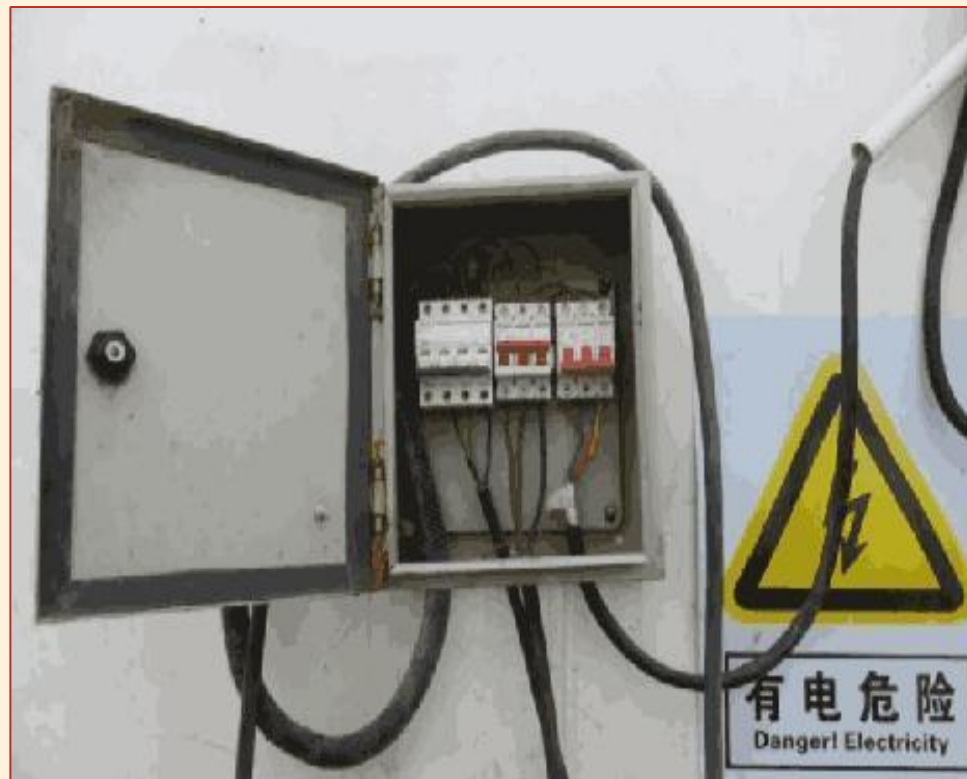
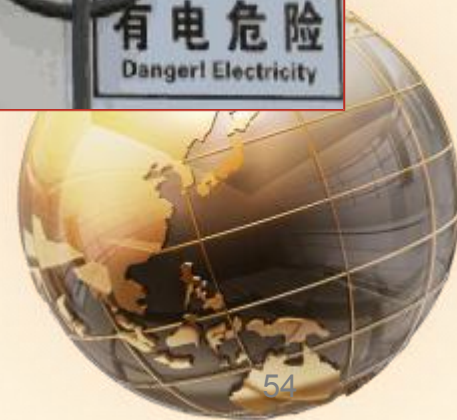
2018年6月29日，天津市宝坻区御景家园二期项目韦春喜组织的御景家园二、三期打桩作业工程队的四名施工人员马某华（男，47岁）、张某春（男，37岁）、董某平（男，34岁）、王某水（男，45岁）在采用钢筋笼进行总配电箱防护作业过程中发生触电，造成马某华、张某春、董某平三人死亡，王某水受伤，直接经济损失（不含事故罚款）约为355万元。

**事故主要原因：**在进行配电箱防护作业过程中，四名工人搬运的钢筋笼碰撞到无保护接零、重复接地及漏电保护器的配电箱导致钢筋笼带电是发生触电事故的直接原因。

1. 配电箱和设备的金属外壳设置保护接零，保护零线严禁穿过漏电保护器。
2. 施工现场配置工业插座式配电箱，并按照标准配置电器设施（隔离开关、熔断器、漏电保护器）。

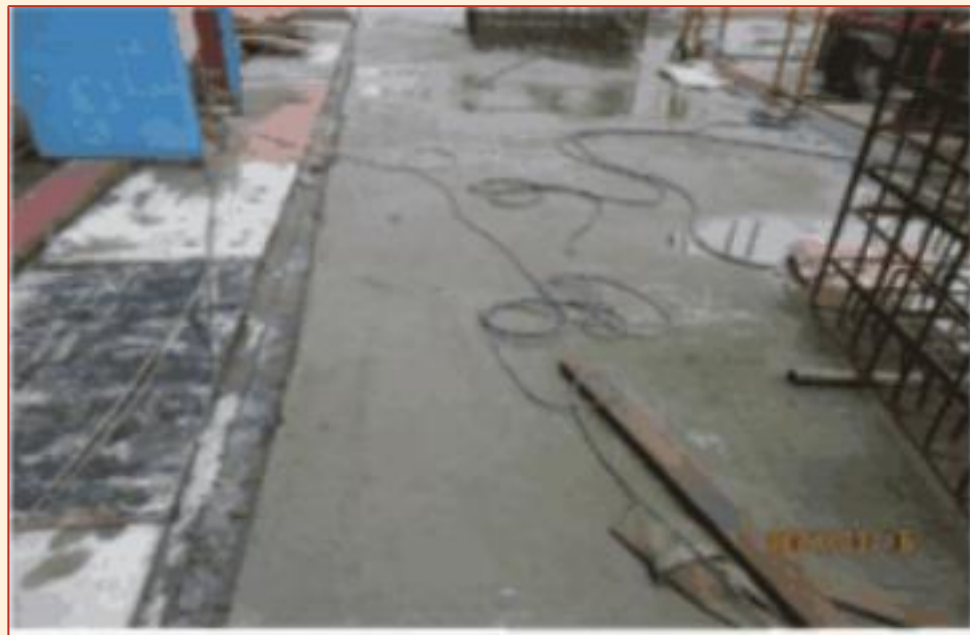
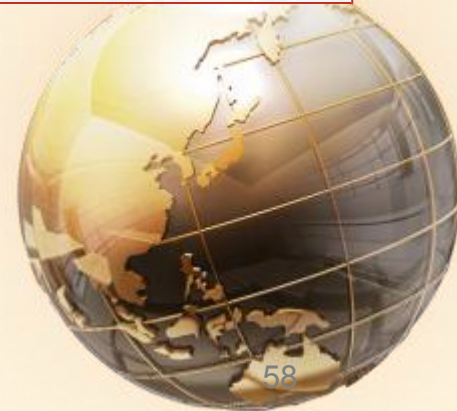
**事故经过：**扇灰工人羽庆贤当时穿着拖鞋使用手持搅拌机进行扇灰有关作业时不慎触电死亡。

**直接原因：**作业时使用的电缆存在破损漏电；现场配电箱未设置漏电保护装置。

1. 电缆严禁随意拖地拉设，严禁泡水，对拖地电缆应设置穿管、盖板等保护；
2. 严格执行“三级配电、两级保护”的要求，正确设置漏电保护器，发生触电时及时断电。

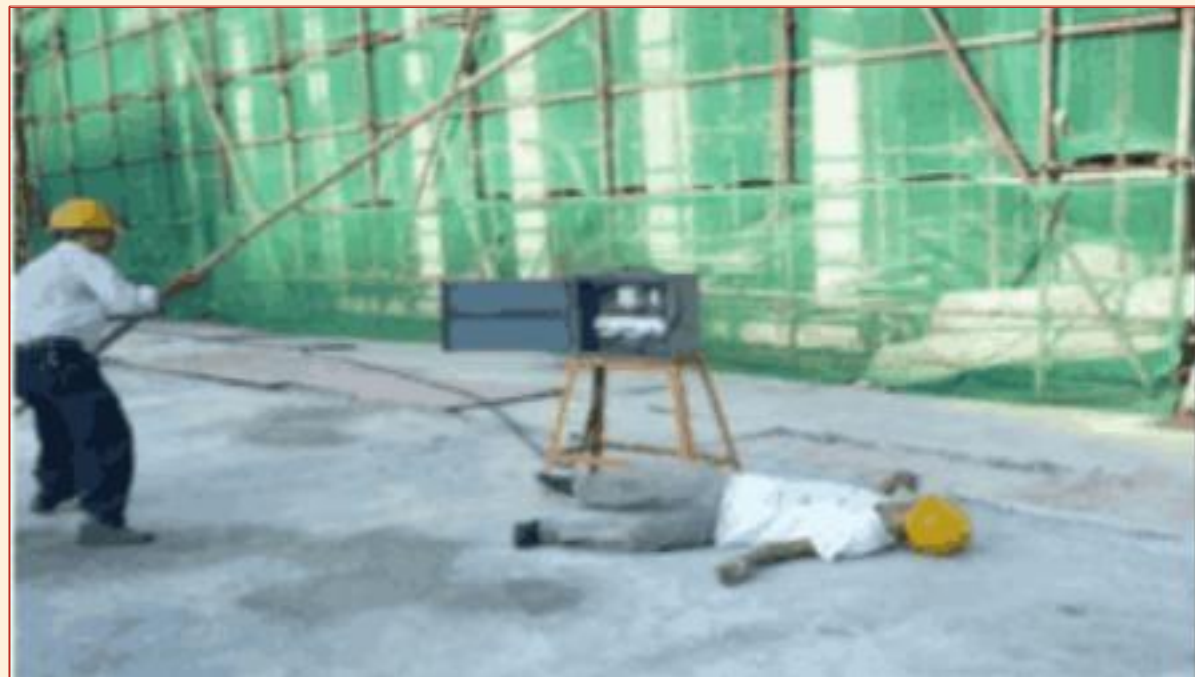
2021年4月9日15时40分左右，在建工地上电工张某因家中有事请假离开工地，临走时交代电焊工崔某帮忙完成临时事务，晚上泥工班组因加班抹地面需要照明，崔某安装固定后使用钢筋支护灯具，推闸后离开，民工杜某应作业时不慎碰到灯具外壳触电身亡。

现场照明采用安全的移动式充电式照明灯具。

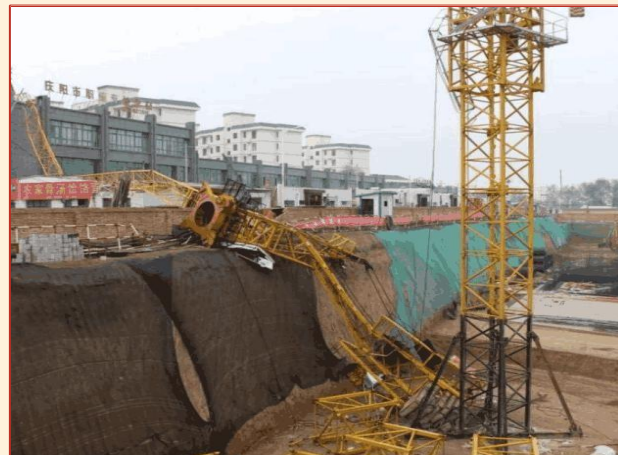
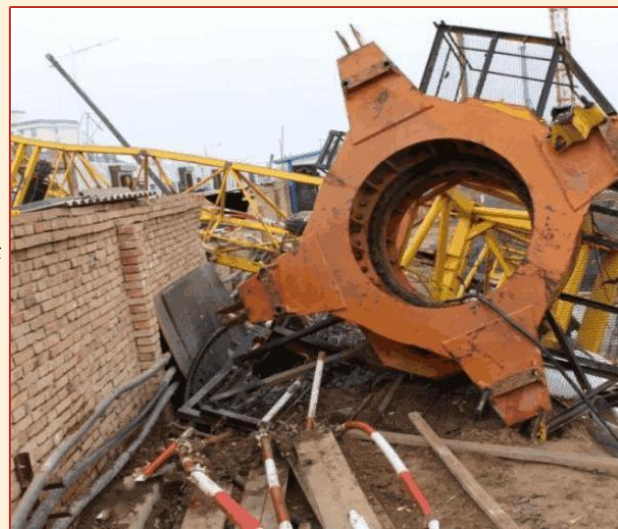
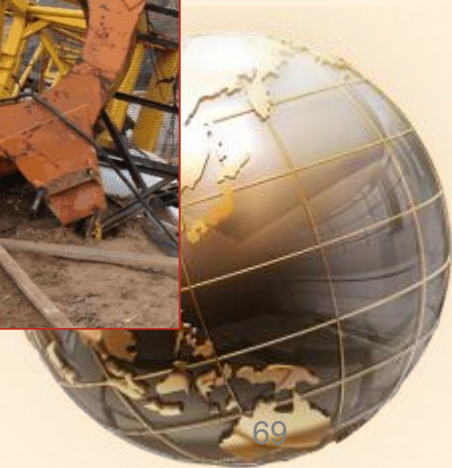
**直接原因：**一是塔机下回转部分与塔身第八节标准节连接处8个螺栓只安装了5个，东侧4个连接螺栓只有两个螺栓有效连接，西侧1个连接螺栓无螺母，连接失效，顶升套架与回转机构下支座四角耳板未采用销轴可靠连接；二是安装负责人违章指挥，安装人员违章操作，冒险作业，塔机司机无证违规冒险操作。

- 1、加装预警螺母；
- 2、使用专用力矩扳手紧固；
- 3、螺栓画线。

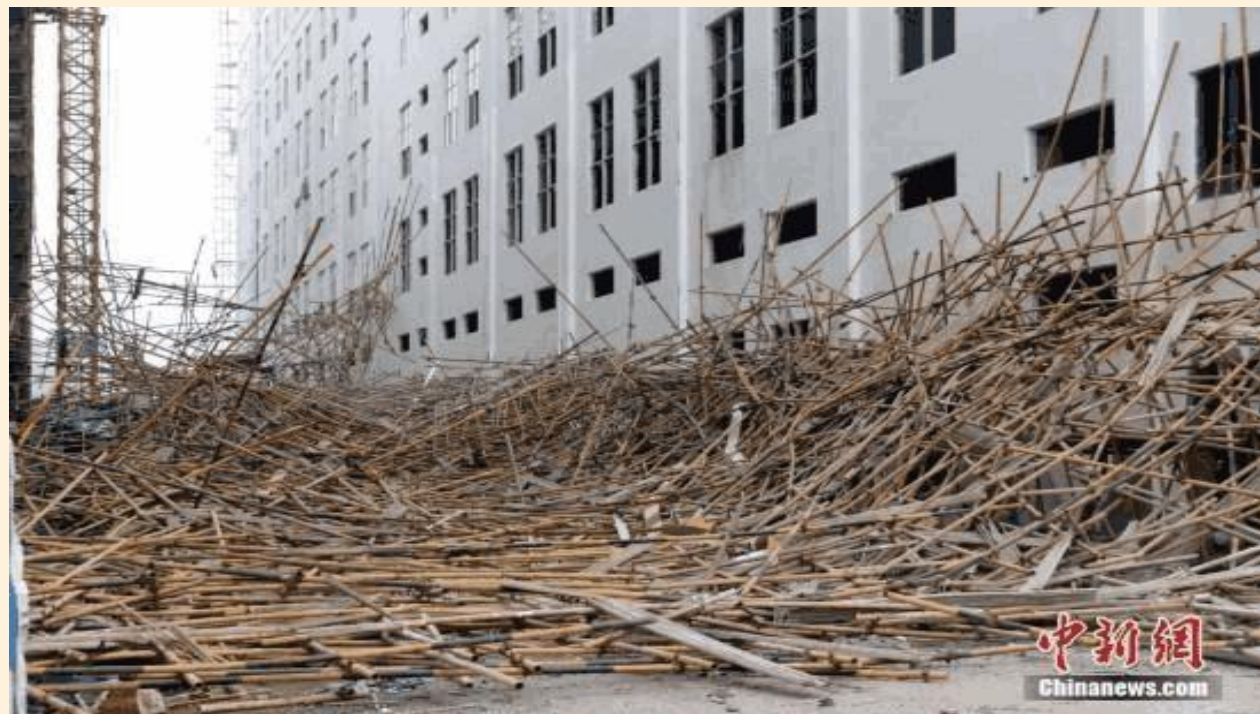
**事故经过及伤亡情况：**据现场人员反映，当时约有18人在架体上施工。事故发生后，1人当场死亡，另有2人经抢救无效死亡，3人重伤，7人轻伤。

**事故直接原因：**没有严格按照规范要求设置连墙件，导致外架失稳坍塌。

1. 严格按照两步三跨设置连墙件，严禁随意拆除连墙件。
2. "一 字型"、 "开口型"脚手架的两端必须设置连墙件，连墙件的垂直间距不应大于建筑物的层高，并且不应大于4m。
3. 连墙件必须采用刚性连墙件与建筑物可靠连接，需靠近主节点设置，偏离主节点的距离不应大于300mm。
4. 根据现场结构形式，可针对性选用连墙件的设置方案，脚手架下部暂不能设连墙件时要搭设抛撑。

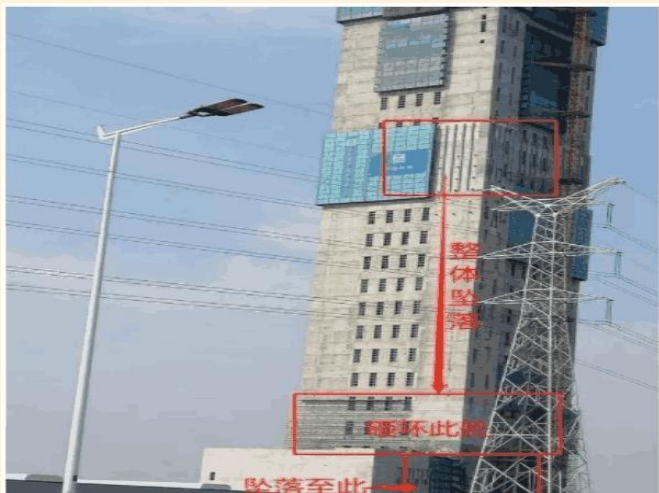
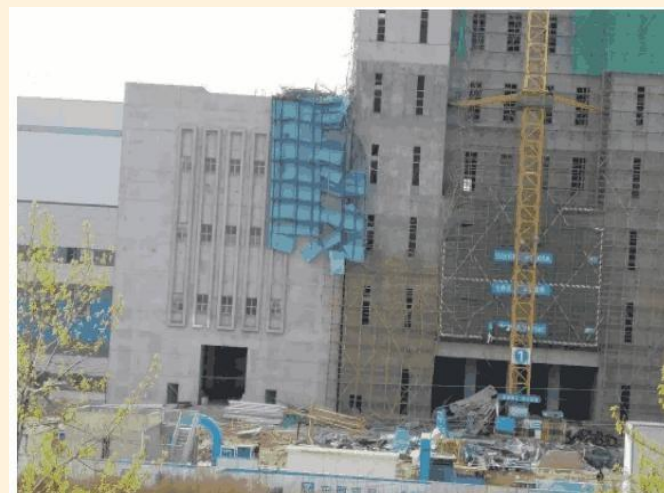
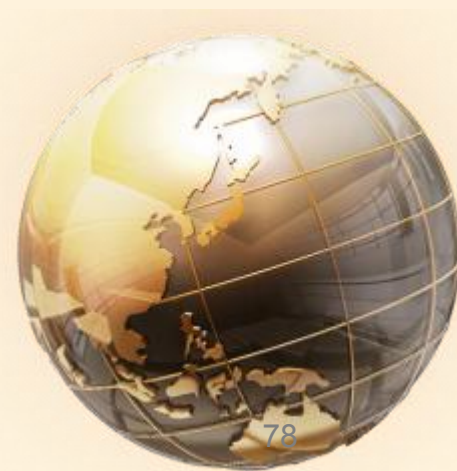
2019年3月21日13时10分左右，扬州经济技术开发区的中航宝胜海洋电缆工程项目101a号交联立塔东北角16.5—19层处附着式升降脚手架（以下简称爬架）下降作业时发生坠落，坠落过程中与交联立塔底部的落地式脚手架（以下简称落地架）相撞，造成7人死亡、4人受伤。

事故直接原因：施工人员违规采用钢丝绳替代爬架提升支座，人为拆除爬架所有防坠器防倾覆装置，并拔掉同步控制装置信号线，在架体邻近吊点荷载增大，引起局部损坏时，架体失去超载保护和停机功能，产生连锁反应，造成架体整体坠落。

1. 爬架无论是用于普通楼层建筑还是超高层建筑，都需要特别注意其安全使用技术要求。所有的爬架工作人员在作业 前都必须接受安全教育以及操作规程教育。
2. 爬架的使用还需要特别注意其安装技术要求，另外在提升爬架时还需注意必须有可靠的保障措施后才能使油泵回油 松掉千斤顶或倒链等。
3. 爬架的使用还需要遵循相应的拆除技术要求。爬架属于大型周转设备，它的拆除工作必须由专业的指挥者组织进行，同时在拆除时还应严格遵循拆除程序。

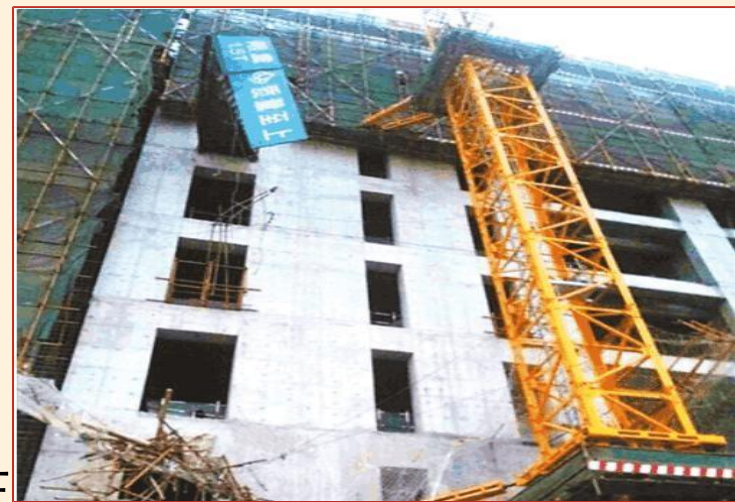
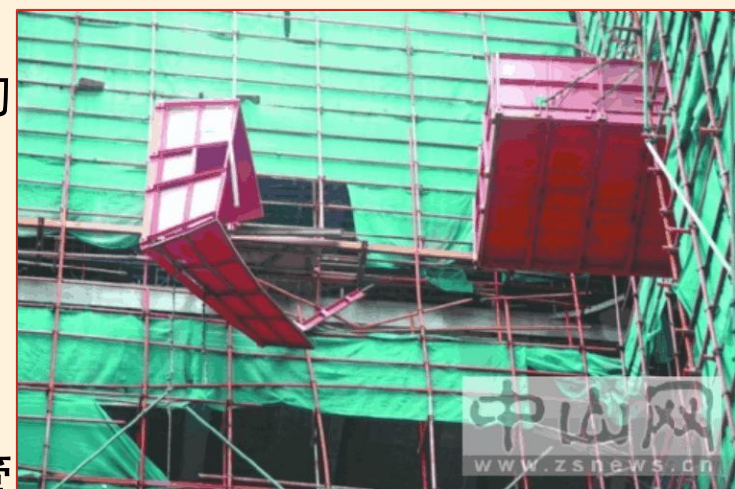
2008年5月1日，湖北省武汉市东湖高新技术开发区“光谷1号”一期工程在施工过程中，发生一起物体打击事故，造成5人死亡，直接经济损失约195万元。该工程建筑面积59494.2m<sup>2</sup>，合同造价6700万元。事故发生在该工程I标段的西2号楼，该楼为框剪结构，共31层(地下1层)，事发时已施工至14层。当日，12层楼在进行施工钢管的转运工作，两名施工人员在卸料平台上正准备捆扎钢管进行转运时，固定反拉卸料平台钢丝绳的1根预埋管发生折弯，卸料平台向右侧倾斜，平台上的两名作业人员和堆放的钢管一同坠落，坠落的钢管砸在下方作业的3名施工人员身上。

**直接原因：**钢管运转人员盲目进行堆放作业，在卸料平台上堆放钢管的总重量超过卸料平台的规定荷载2.37倍，造成固定卸料平台斜拉钢丝绳的预埋钢管因受强力发生折弯，导致卸料平台倾斜，使转运人员连同钢管坠落，并砸向下方作业人员，酿成事故。

采用卸料平台检测技术实时监测载物重量，增加传统卸料平台的超载保护功能，安装卸料平台超载报警系统。

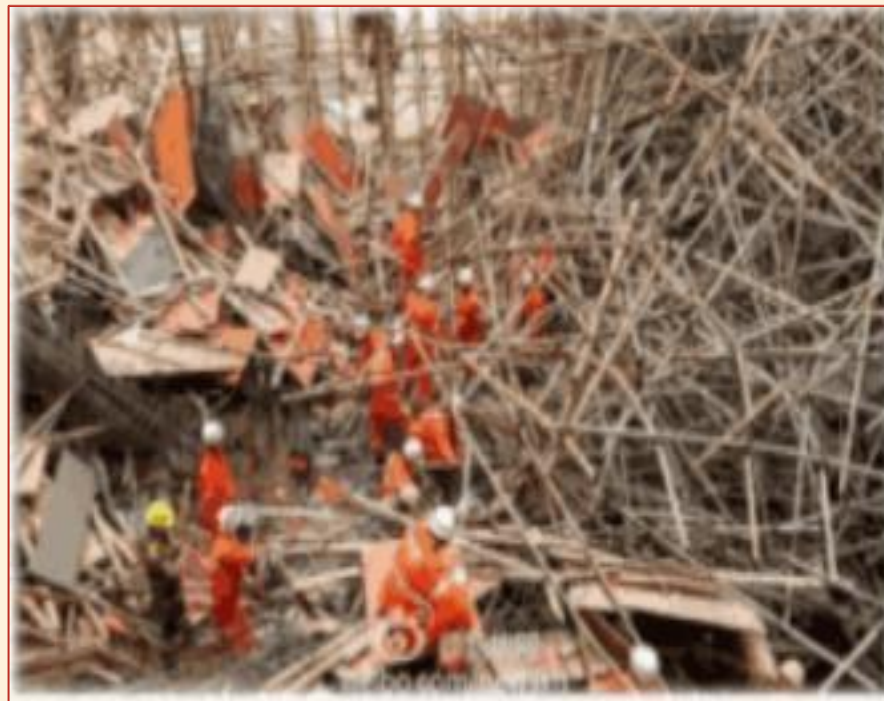
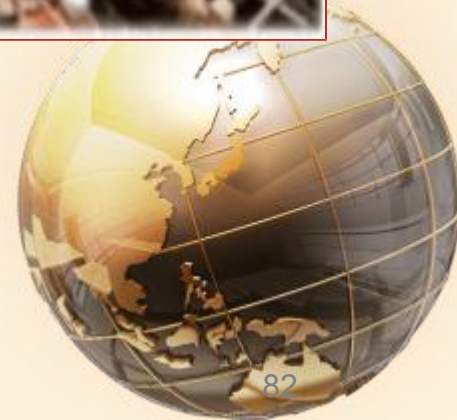
**事故经过：**活动中心混凝土浇筑到2/3时发生坍塌造成8人死亡，7人受伤。

**直接原因：**现场架体搭设不规范，顶部水平杆缺失，立杆间距过大等严重缺陷，钢管、拖撑存在质量问题。

1. 严格按照方案搭设模板支撑架体，杜绝工人偷工减料；
2. 对进场材料进行验收，确保材料合格，不合格的坚决予以退场；
3. 推广采用承插式盘扣支撑架体，保证立杆间距，水平步距，且搭设方便。
