# 安全事故整改防护策略及疫情防控宣贯

主讲人：熊结兵

执业资格：国家注册监理工程师

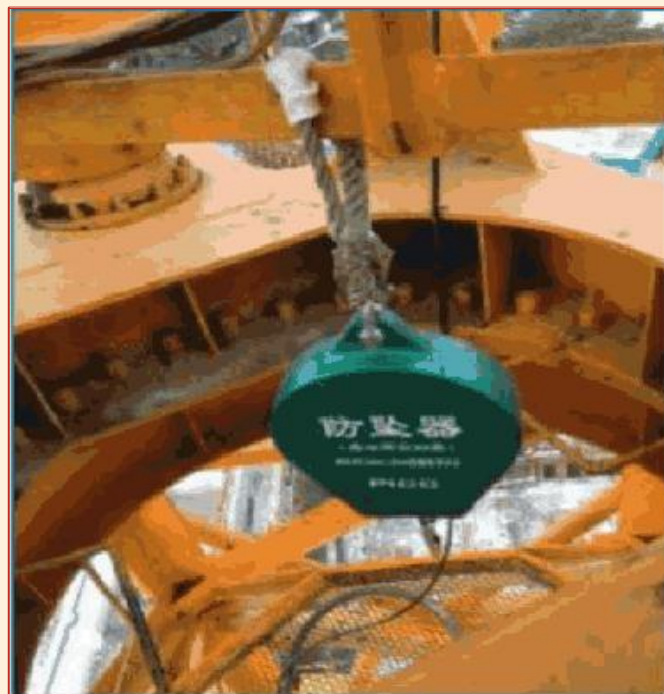
塔司防坠器

塔司防坠器（图一）、塔吊标准节优先选用斜爬梯型（图二）

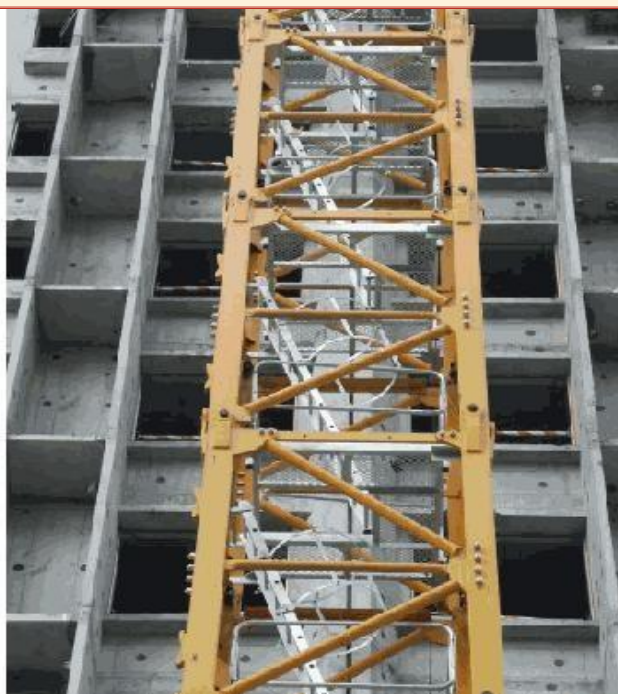
塔吊标准节优先选用斜爬梯型

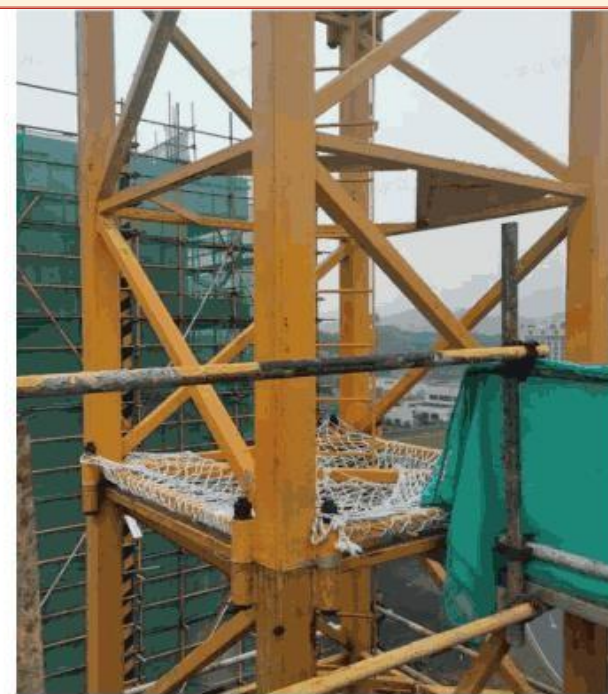
塔吊空中走道对应的标准节  
应设水平兜网

塔吊空中走道对应的标准节应设水平兜网（图三）

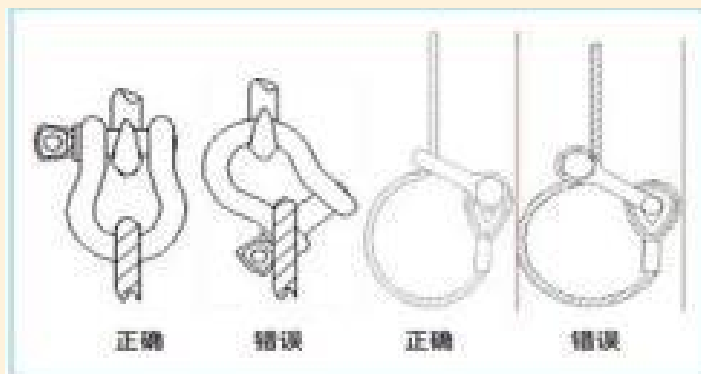
卸扣正确使用方法

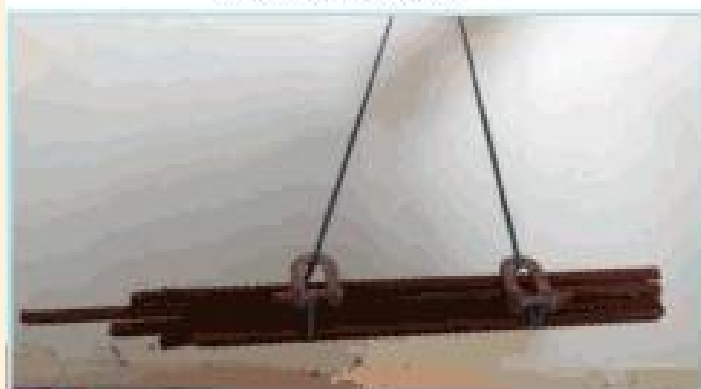
使用时，横向间距不得受拉力，销轴必须拧紧

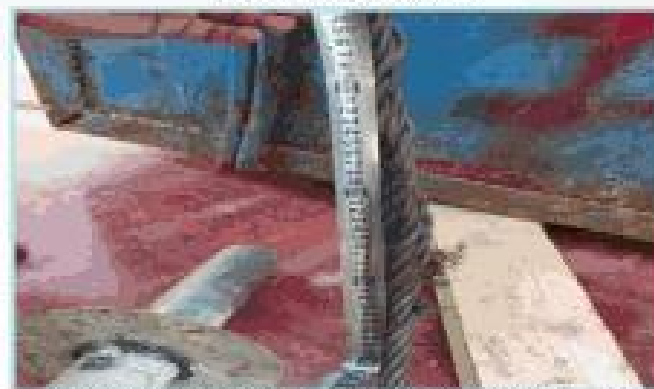
编结部分的长度不得小于钢丝直径的20倍，并  
不应小300mm

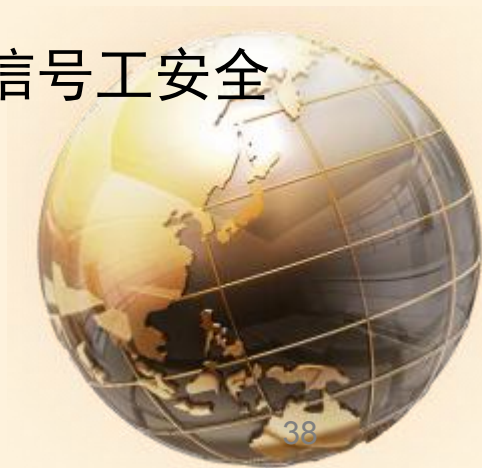
**直接原因：**35#楼三层木工在往卸料平台搬运钢管的过程中，钢管上松动的扣件滑落，正好从卸料平台前面凹口处掉落，砸中下面路过的信号工（信号工安全帽佩戴规范），造成该信号工轻微脑震荡。

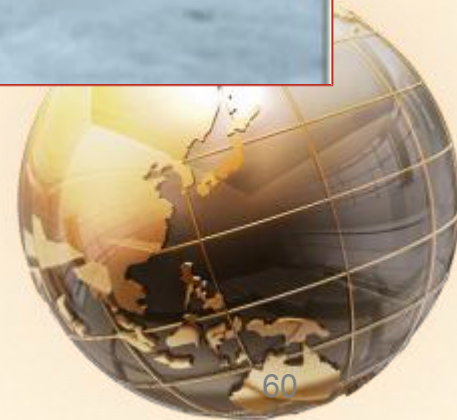
2021年4月9日15时40分左右，在建工地上电工张某因家中有事请假离开工地，临走时交代电焊工崔某帮忙完成临时事务，晚上泥工班组因加班抹地面需要照明，崔某安装固定后使用钢筋支护灯具，推闸后离开，民工杜某应作业时不慎碰到灯具外壳触电身亡。

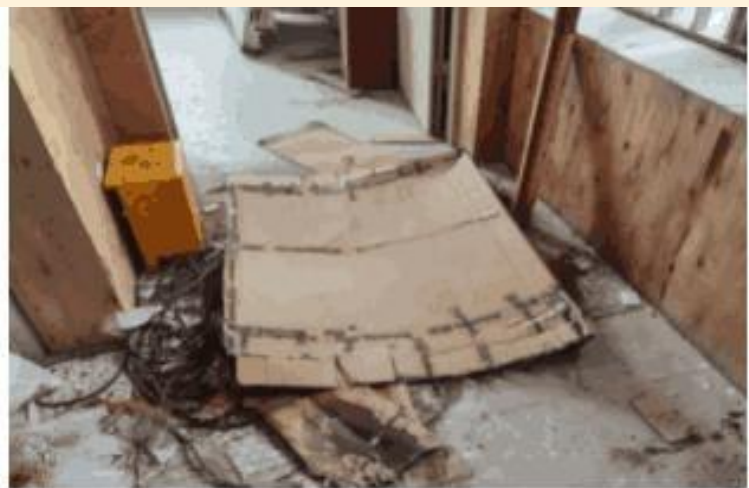
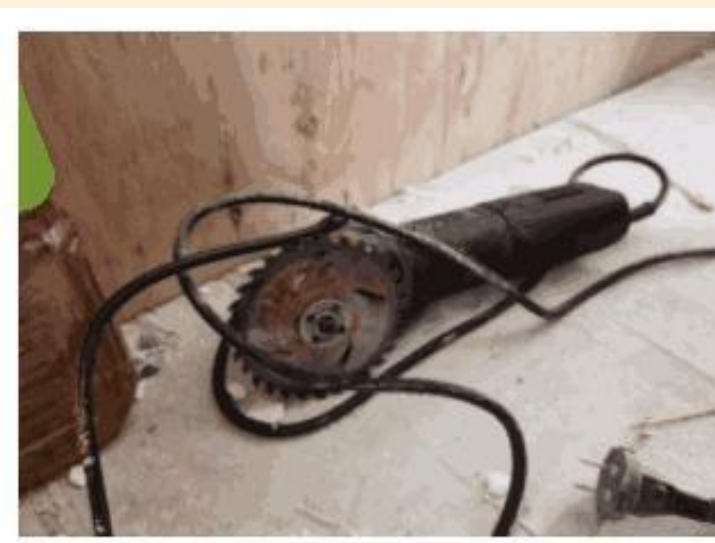
事故发生经过：深圳市应急管理通报，2021年5月31日10时51分，深圳市某小区某房室内精装修工程，一工人使用角向 磨光机切割木材时被高速旋转的锯片割伤，经抢救无效死亡。事故涉嫌使用安全防护装置（防护罩）缺失的角向磨光机切割木材。

原因分析：砂轮机未安装防护罩；涉事工人在使用前未对砂轮机安全检查。

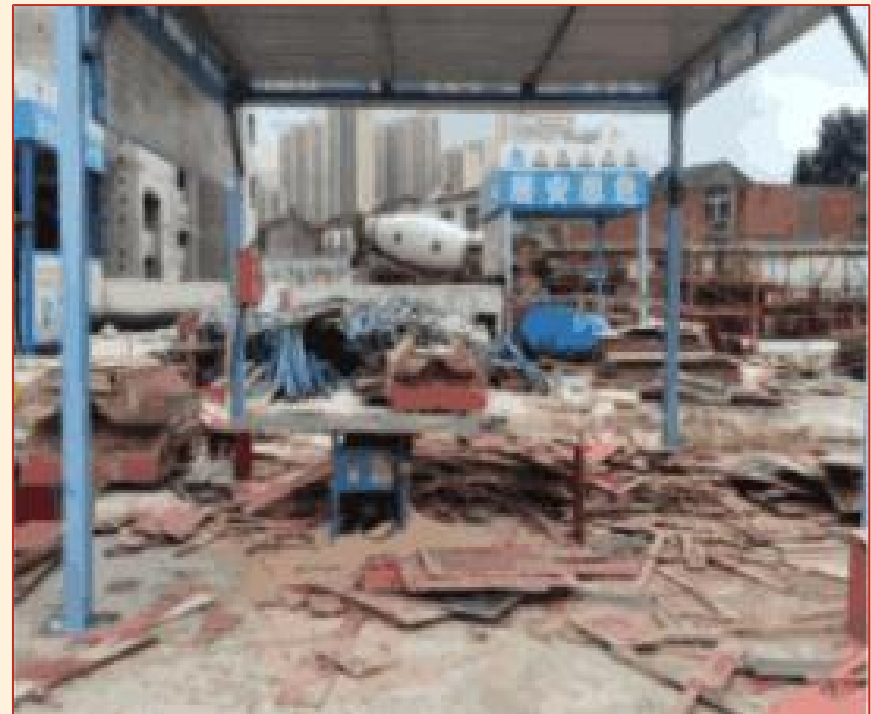
**事故经过：**一名工人在使用圆盘锯切割模板时造成锯片绷断，锯片断片飞割到工人脸部造成伤害。

**直接原因：**圆盘锯在使用过程中未设置锯片防护罩。

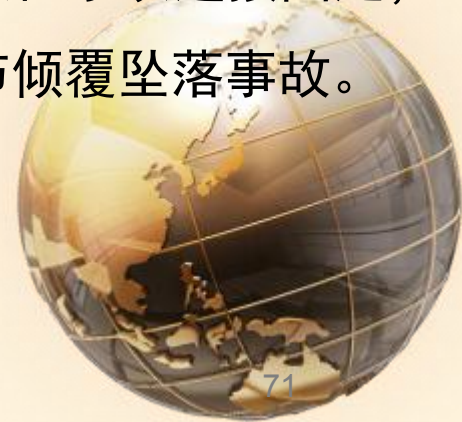
**事故直接原因：**升降机的第24至25节标准节间，在吊装、安装过程中，未安装螺栓予以连接固定，因单侧梯笼重量作用产生的倾覆力大于标准节之间的固结力，引发梯笼及标准节倾覆坠落事故。

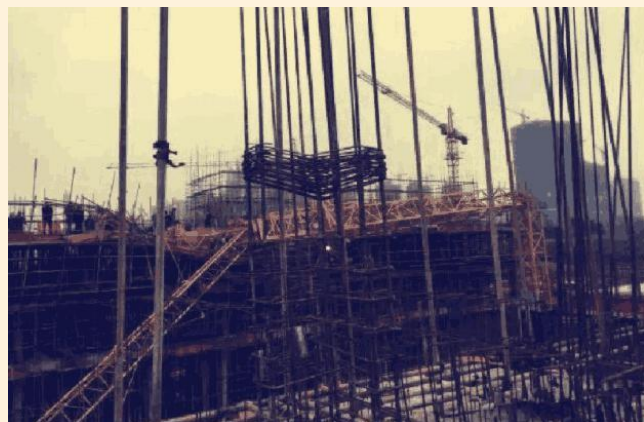
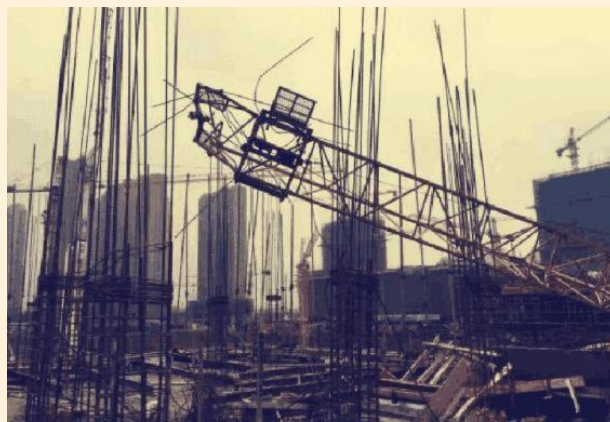
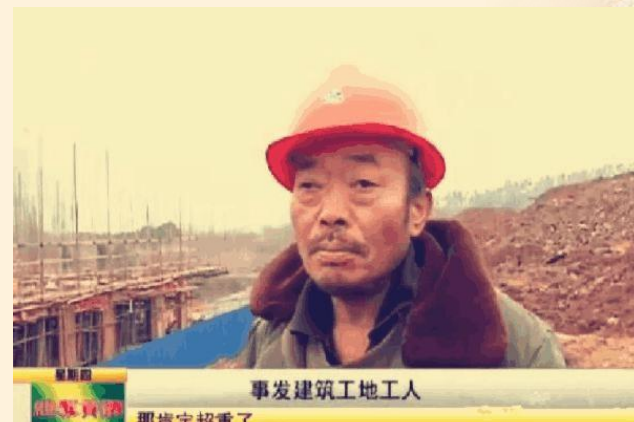
**直接原因：**一是吊装作业时严重超载，导致塔吊发生倾覆，塔吊机身砸中楼面作业施工人员；  
二是塔吊安全装置失效，未能起到超载保护作用。

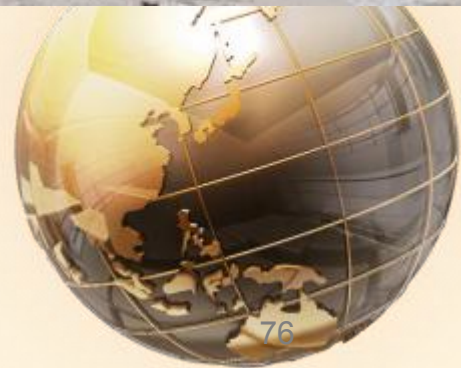
**事故经过及伤亡情况：**据现场人员反映，当时约有18人在架体上施工。事故发生后，1人当场死亡，另有2人经抢救无效死亡，3人重伤，7人轻伤。

**事故直接原因：**没有严格按照规范要求设置连墙件，导致外架失稳坍塌。
